Frostschutz im Gebirge

Isolierte Doppelrohre aus Polyethylen für die Guppenrunse, Schwändi

Leitungssanierung: Isolierte Doppelrohre ermöglichen erneute Wasserversorgung

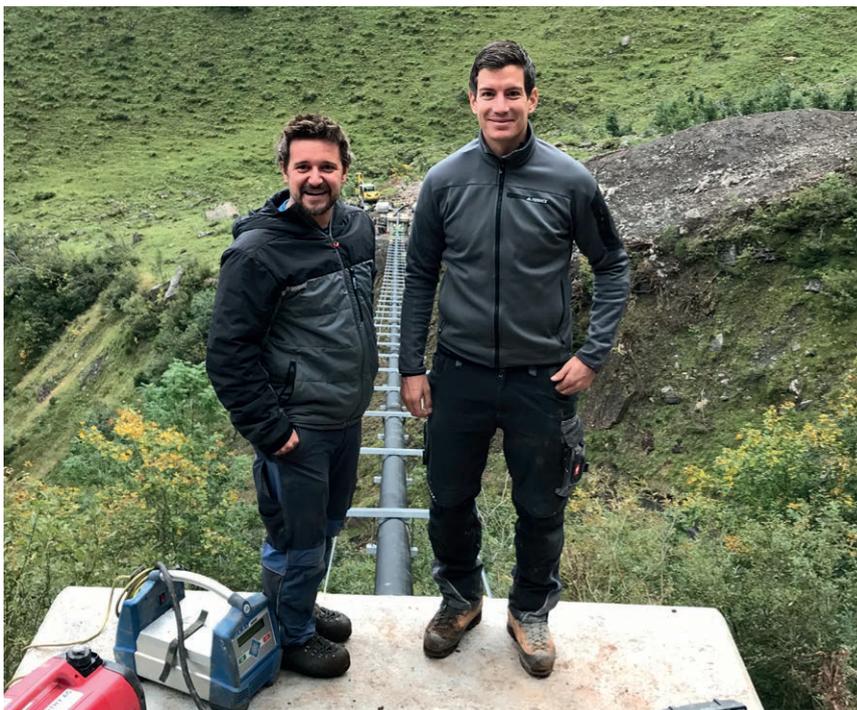
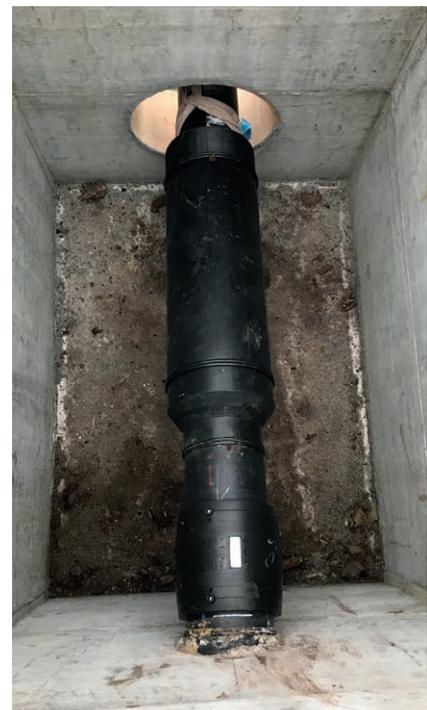
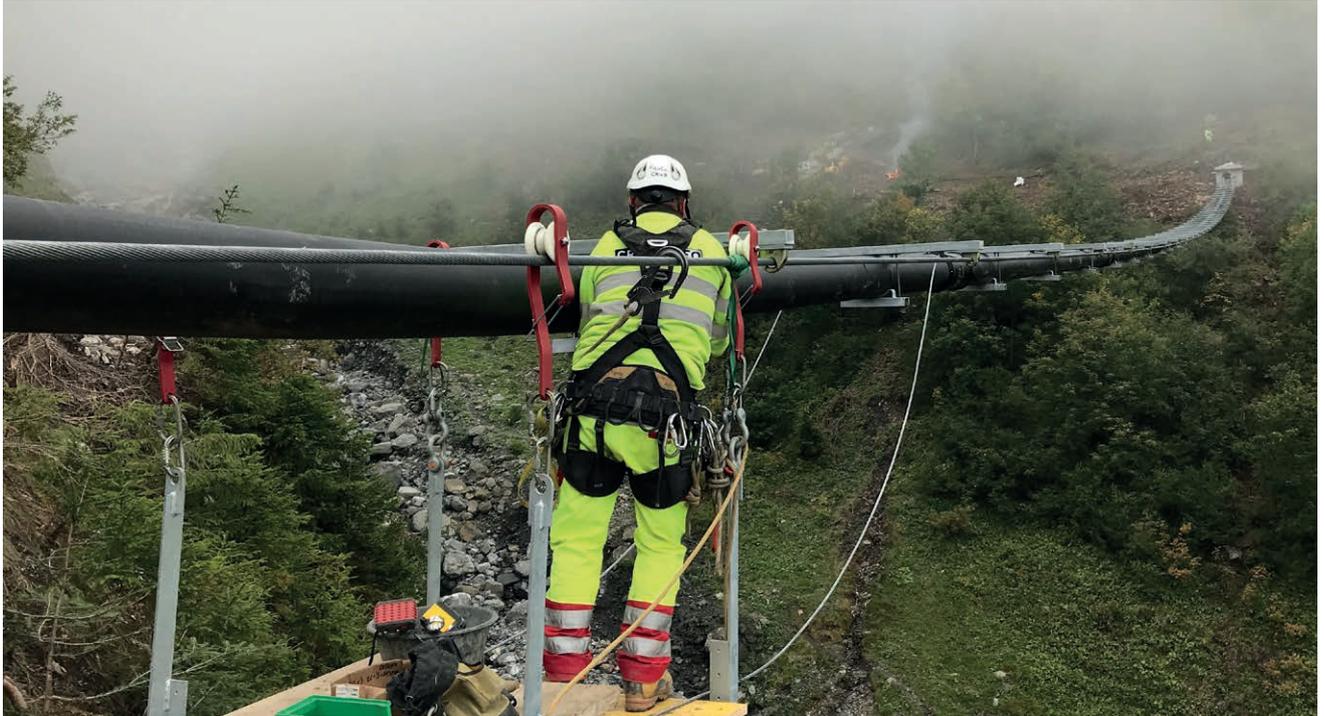
Die Quellfassung, bestehend aus zwei Leitungen, führt von Leimplanggen (1300 M.ü.M) nach Schwändi und Mitlödi. Das Quellwasser wurde gefasst, in eine Brunnenstube geleitet und anschliessend mit der isolierten Doppelwandleitung über das Bachtobel geführt. Die Doppelwandleitung, vier Mal à 10 m gestückt, wurde in Schwändi geschweisst und mittels Helikopter an den Zielort Leim-

planggen geflogen und mit den bestehenden Leitungen verbunden. Schliesslich wurde die Doppelwandleitung mit vorgespannten Stahlseilen zur Sicherung über das 120 m breite Bachtobel gezogen – bei dichtem Nebel war das ein spektakuläres Unterfangen. Die Montage wurde von einem 3er Team ausgeführt, dabei waren Seilwinde und Sicherheitsgurt unverzichtbar, um die zwei Tage andauernden Arbeiten gewissenhaft auszuführen. Die Leitungsquerung (Brückenleitung) wurde so robust gebaut, dass gegenüber Fliesslawinen die Leitungsbrücke ausreichend hoch angelegt ist. Das gesamte Unterfangen stellte die involvierten Unternehmen vor Herausforderungen, insbesondere die steile Lage, der schwierige Zugang sowie die Anlieferung per Helikopter erforderte eine stete Überwachung und eine entsprechende AVOR. Als finaler Schritt wurde das Wasser via dem neu sanierten Abschnitt, respektive den bestehende Leitungen, auf die Haushalte in Schwändi und Mitlödi verteilt.
