Gipfelrestaurant Monte Generoso:
Spitzenarchitektur in Stahl, Stein und Glas

Architekt: Mario Botta, Mendrisio/CH
Fotos: Enrico Cano, Lugano/CH | Bildrechte: Jansen AG, Oberriet/CH
Die Nutzung des Bildmaterials ist an den vorliegenden Objektbericht gebunden.
Redaktion: Anne-Marie Ring, BAUtext Mediendienst, München/DE

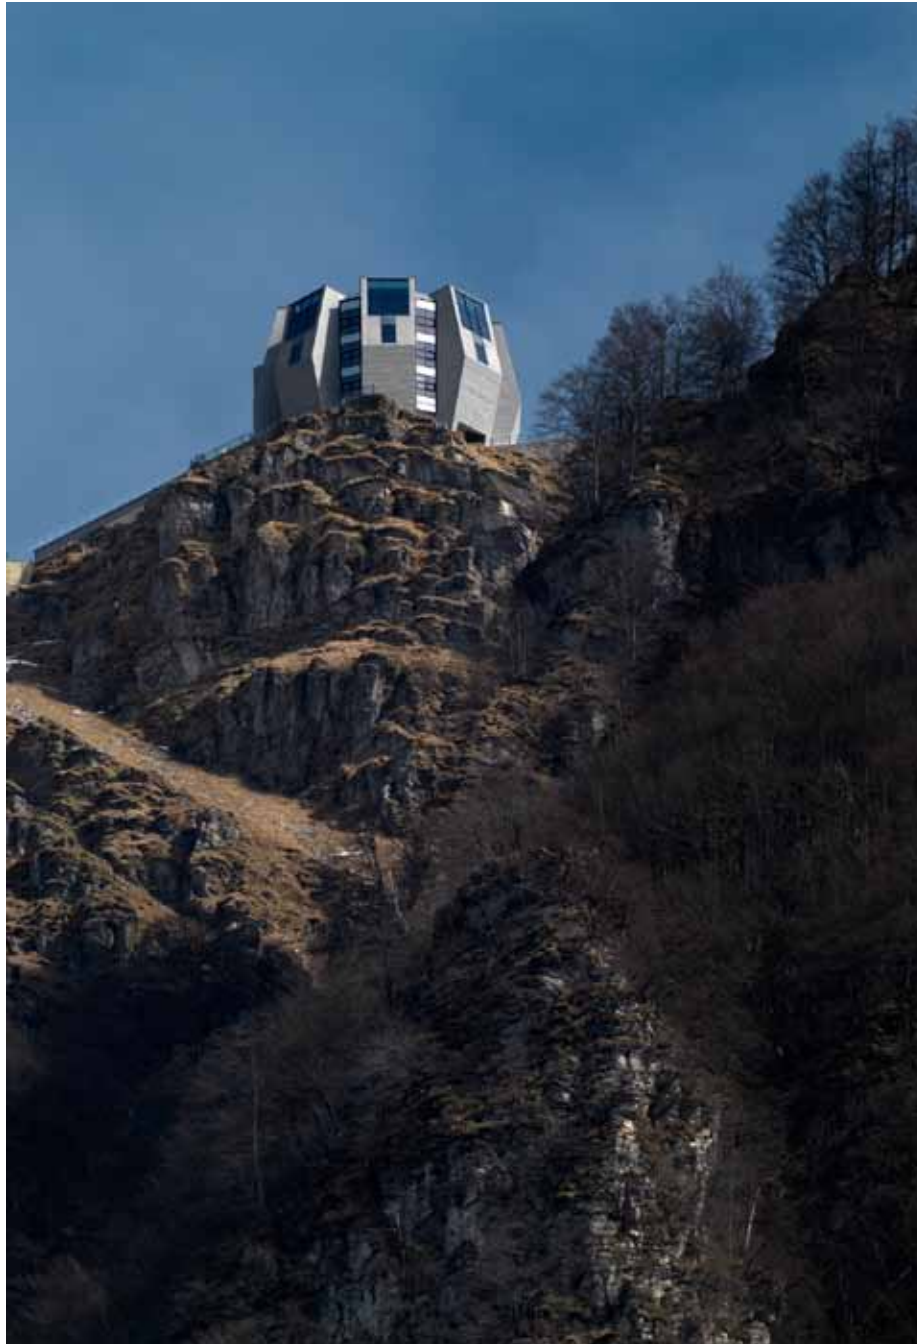
pic_01 Monte Generoso.tif: Als eine „Blüte aus Stein“ beschreibt Mario Botta seinen Entwurf für den Neubau auf dem Plateau des Monte Generoso. Gleichsam einer Blüte öffnet sich das Gebäude denn auch zum Licht. Die grossflächigen Vertikalverglasungen müssen in dieser exponierten Lage extremen Wind- und Schneelasten standhalten. Mit hochbelastbaren Stahlprofilen konnte die Tragstruktur sehr schlank und hoch wärmedämmend ausgeführt werden.

Als eine „Blüte aus Stein“ beschreibt Mario Botta seinen Entwurf für den Neubau eines Restaurants auf dem Plateau des Monte Generoso. Gleichsam einer Blüte öffnet sich das Gebäude denn auch zum Licht. Die grossflächigen Vertikalverglasungen müssen in dieser exponierten Lage extremen Wind- und Schneelasten standhalten. Mit hochbelastbaren Stahlprofilen konnte die Tragstruktur sehr schlank und hoch wärmedämmend ausgeführt werden.

In der Tat gab der vier mal zwei Meter grosse Transportwagen der Zahnradbahn die Abmessungen vieler Bauteile vor; so auch die der grossflächigen Vertikalverglasungen in der Fassade. Zu dieser logistischen Bedingung kamen die ingenieurmässigen Anforderungen an eine Pfosten-Riegel-Konstruktion in exponierter Höhenlage. Die statische Bemessung der Fassadenelemente basiert auf der Annahme einer Schneelast von $10,8 \text{ kN/m}^2$ und einer maximalen Windgeschwindigkeit von 178 km/h , was einem Druck von $1,54 \text{ kN/m}^2$ entspricht. Gleichzeitig durfte die Durchbiegung maximal zehn Millimeter betragen. Die unter diesen Vorgaben konzipierte Fassadenverglasung ist eine objektspezifische Lösung, wie man sie nur mit Stahlprofilen realisieren kann. Der Fassadenplaner entwickelte für das Restaurant eine Pfosten-Riegel-Fassade aus dem Stahlprofilensystem Jansen VISS HI TVS mit Dreifachverglasung. Das logistisch optimierte Raster im Format von 150×500 Zentimeter – drei Felder breit, zwei Felder hoch – führt zu einer bemerkenswerten konstruktiven Besonderheit: Das obere Drittel der oberen Scheibenreihe bildet gleichzeitig die Brüstung der Dachterrasse. In diesem Bereich ist auf der Ebene der Dachterrasse eine zweite, etwa einen Meter hohe, verglaste Brüstung V-förmig dagegengesetzt. So können Gross und Klein die 360-Grad-Panoramansicht geniessen: im Süden auf die Mailänder Poebene, im Norden auf den Luganersee und die Alpen.

Die hoch wärmegeämmte, auf dem System der Trockenverglasung basierende Pfosten-Riegel-Konstruktion für grossflächige Vertikalfassaden wurde in der Ansichtsbreite von 60 Millimetern mittels Steckverbindungen aufgebaut. Die Scheiben sind eine Sonderanfertigung: Wegen des geringeren Luftdrucks in 1600 Meter Höhe waren sie nur zu 90 Prozent mit Argon gefüllt. Der Gesamtenergiedurchlass der Elemente ist mit $0,6 \text{ W/m}^2\text{K}$ berechnet.

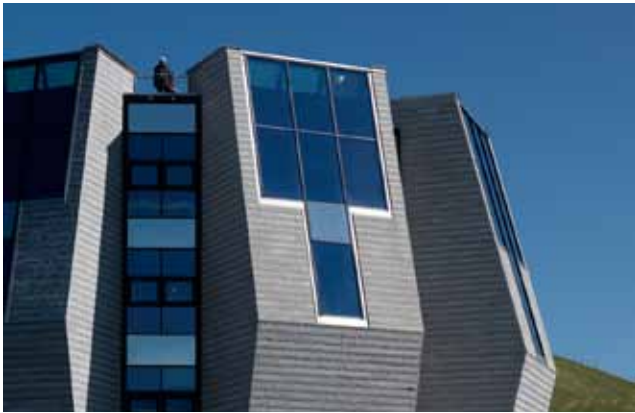
pic_02_efb_6571723.jpg: Panoramaverglasungen aus Jansen VISS HI TVS, 60 mm. Vertikale Fensterbänder aus VISS HI TVS, 50 mm, mit Öffnungsflügeln Schüco AWS 75 SI+ und Edelstahl-Füllelementen im Anschlussbereich der Decken.

Grosszügige Verglasungen gibt es auch zwischen den als Blütenblätter ausgebildeten „Türmen“; als vertikale Bänder ziehen sie sich vom ersten Obergeschoss zur Dachterrasse. In diesen kleinteiligeren Bereichen konnte Jansen VISS HI TVS in einer Ansichtsbreite von nur 50 Millimetern eingesetzt werden. Im Bereich der Deckenanschlüsse wurden Sandwichpaneele mit äusserer Abdeckung aus Edelstahl montiert. Sie haben einen Wärmedurchlass $\leq 0,18 \text{ W/m}^2\text{K}$; die Fenster- und Festverglasungen der vertikalen Bänder sind mit $\leq 0,90 \text{ W/m}^2\text{K}$ bemessen. So konnten die anspruchsvollen Vorgaben bezüglich der auf die Verglasungen einwirkenden Lasten auf dem Gipfel des Monte Generoso mit hochbelastbaren Stahlprofilen sowohl konstruktiv einwandfrei als auch ästhetisch ansprechend gelöst werden.

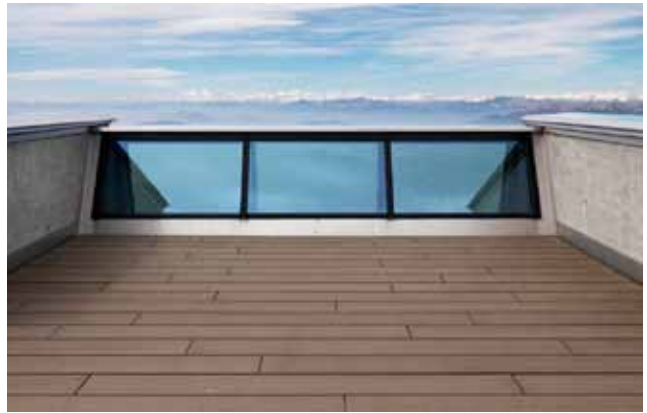
pic_03_efb_6572189.jpg: Der obere Bereich der Panoramaverglasung zieht sich bis auf Brüstungshöhe der Dachterrasse. Als innere Brüstung wurde eine zweite Verglasung aus dem gleichen Profilsystem V-förmig dagegensetzt.

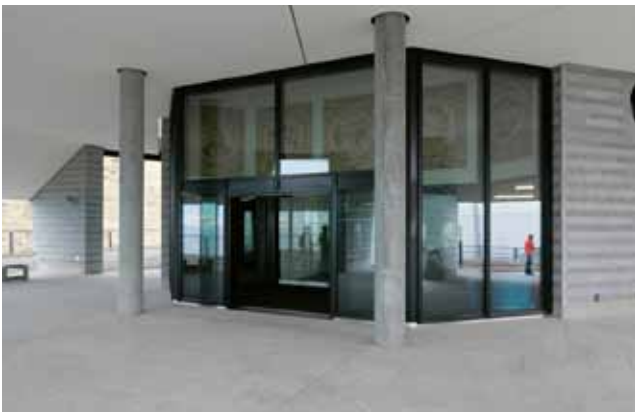
pic_04_efb_6572233.jpg: Auf dem Niveau des Bahnsteigs gelangen Besucher durch eine verglaste Schiebetür in das Foyer mit 4,5 m hohen Festverglasungen aus Jansen VISS HI, 60 mm.

Auf dem Niveau des Bahnsteigs, 1600 Meter ü.M., gelangen Besucher in das Erdgeschoss des Gebäudes. Ein grosszügiger Eingangsbereich mit verglasten Schiebetüren bildet den Übergang von Aussen und Innen. Hier befindet sich ein Ausstellungsraum zur Geschichte des Monte Generoso, und von hier aus erschliessen zwei Treppenhäuser und Aufzüge die darüber liegenden Etagen. Im ersten Stock liegen die Technikräume, im zweiten ein Konferenzraum, Büros und Aufenthaltsräume für die Mitarbeiter. In der dritten Etage, mit Zugang zu der langgestreckten Panoramaterasse, ist das Selbstbedienungsrestaurant „GENEROSO“ angeordnet. Für gehobene Ansprüche gibt es im vierten Obergeschoss das Restaurant „FIORE DI PIETRA“ mit fünf grosszügig verglasten Panoramaöffnungen. Die ursprüngliche Idee, diese Öffnungen mit nur einer Scheibe zu schliessen, musste schnell aufgegeben werden: Zu gross waren der auf der Konstruktion lastende Wind- und Schneedruck, zu klein die Transportkapazität für Scheiben solchen Ausmasses.

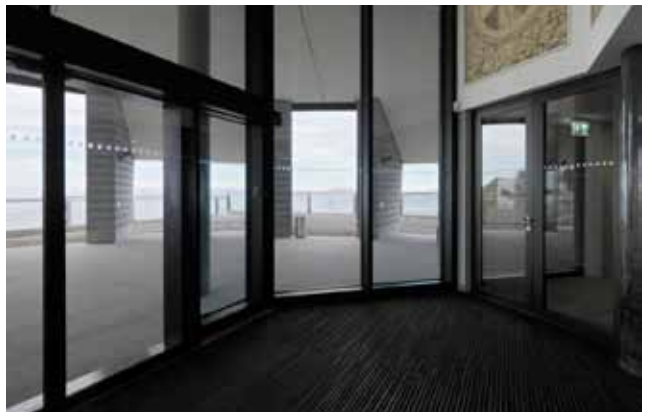
pic_05_efb_6572208.jpg: Verglaste Brandschutzabschlüsse aus Jansen VISS Fire, 50 mm, trennen die beiden Treppenhäuser vom Foyer. Rechts im Bild die Brandschutztür zum Besucheraufgang (Janisol 2 EI30).

Brandschutz ist immer ein wichtiges Thema. Doch in einer abgeschiedenen Lage wie hier, auf dem Monte Generoso, kommt ihm eine besondere Bedeutung zu. Das Brandschutzkonzept sieht auf jeder Ebene des Gebäudes Brandschutzabschlüsse zwischen dem öffentlichen Treppenhaus und den von dort aus zugänglichen Flächen wie Konferenzraum, Selbstbedienungsbereich oder Panorama-restaurant vor. Die festverglasteten Trennwände sind mit dem Stahlprofilssystem Jansen VISS Fire TV in der Brandschutzanforderung EI60 transparent gestaltet. Die Türen dagegen sind vollverblecht; sie wurden mit Janisol 2 in der Brandschutzanforderung EI30 ausgeführt.

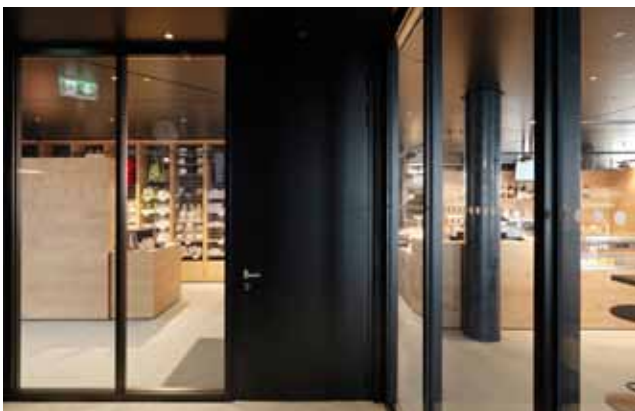
pic_07_efb_6572107.jpg: Die festverglasten Trennwände zum Selbstbedienungsbereich (pic_07) und zum Panoramarestaurant (pic_08) sind mit Jansen VISS Fire, 50 mm, in der Brandschutzanforderung EI60 gestaltet.

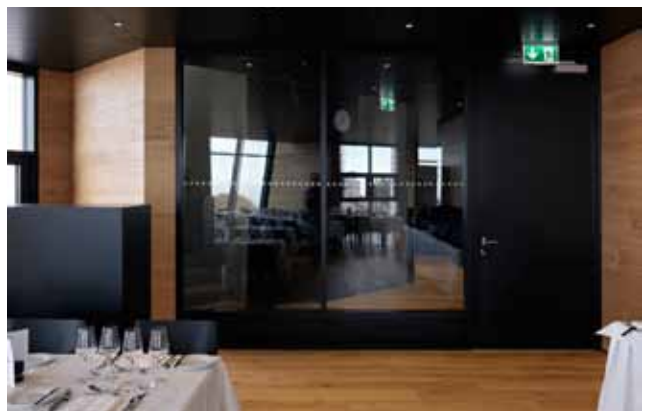
pic_08_efb_6572137.jpg: Die Türen in den verglasten Trennwänden dagegen sind vollverblecht; sie wurden mit Janisol 2 in der Brandschutzanforderung EI30 ausgeführt.

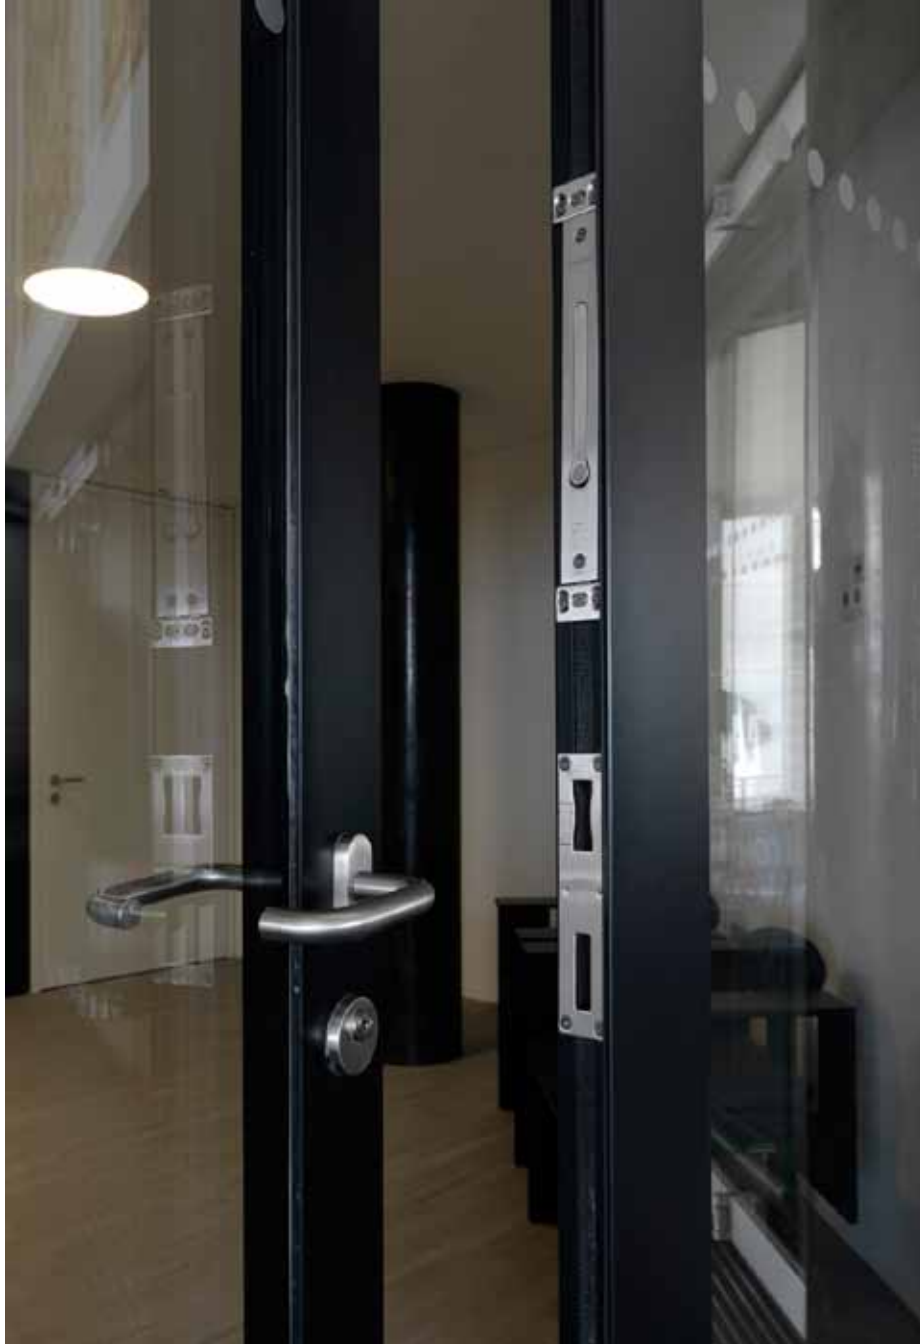
pic_06_efb_6572217.jpg: Brandschutztüre aus dem Stahlprofilssystem Janisol 2 EI30 im erdgeschossigen Eingangsbereich. Hier wurde auch für den Öffnungsflügel das breitere Rahmenprofil verwendet. Was sich zunächst paradox anhört – können Profile doch gar nicht schmal genug sein! – macht gestalterisch durchaus Sinn: Das breitere Profil ermöglichte es, statt des geknickten Brandschutzgriffs mit Daumenbremse einen schlichten Beschlag zu montieren, da das Profil selbst als Daumenbremse fungiert.

Eine bemerkenswerte Konstruktion realisierte das Metallbauunternehmen für die Brandschutztüre im erdgeschossigen Eingangsbereich. Die Schweizer Norm fordert für Brandschutztüren Türgriffe mit Daumenbremse, um versehentliches Abrutschen auszuschliessen. Der unvermittelte „Knick“ verleiht diesen Sicherheitsgriffen eine eigenwillige Form, mit der Mario Botta sich nicht anfreunden konnte. Er legte grossen Wert auf einen einfachen Türgriff in Form eines abgerundeten „L“. Also galt es, das Profilsystem so anzupassen, dass es als Daumenbremse fungieren kann. In Absprache mit Jansen wurde für diese Brandschutztüre statt des Flügelprofils das breitere Rahmenprofil verwendet. Den minimalen Unterschied bemerkt nur das geschulte Auge. Was dagegen jedem Besucher sofort ins Auge fallen dürfte, ist der schlichte Türgriff aus mattiertem Edelstahl. Fazit: Mit der geprüften Konstruktion aus dem Stahlprofilssystem Janisol 2 haben anspruchsvolle Architekten auch brandschutzrelevante Details „voll im Griff“.
