Neue Flora, Köln:

## Zeitgemässe Rekonstruktion des historischen Palmenhauses im Botanischen Garten

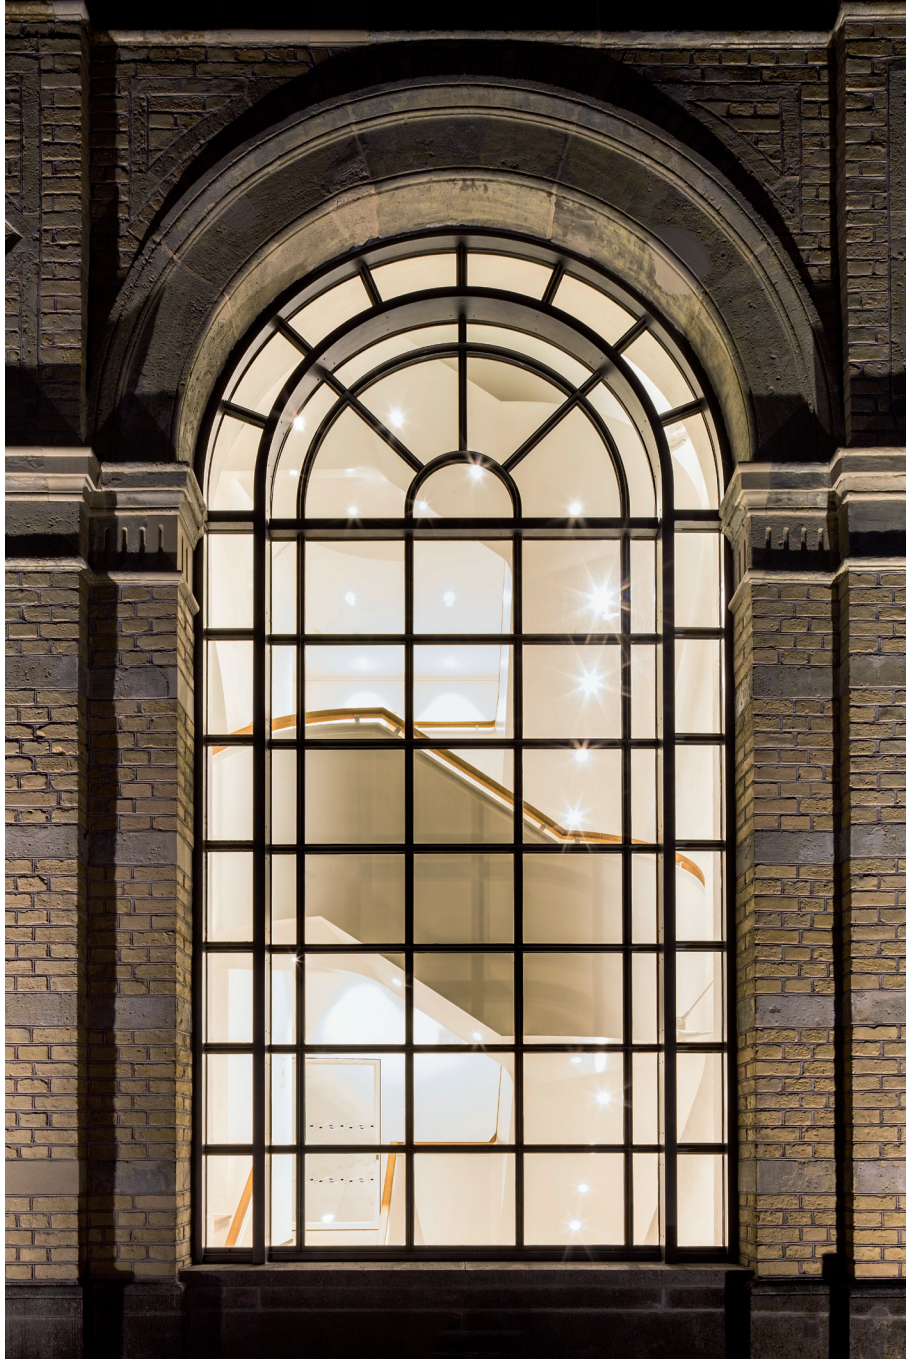
pic\_01\_jw1599-0007.jpg: Die circa zwei Meter breiten und sechs Meter hohen Elemente sind eine aufwendige Konstruktion aus einem relativ massiven, tragenden Teil und einem dazu in der Ebene um 60 Millimeter nach innen versetzt liegenden Einselelement.

Die historischen Fassaden zeichnete die mit der Fassadenplanung beauftragte FFT Fenster- und Fassadentechnik Böhner, Fichtenberg, auf der Grundlage von Fotografien von der Eröffnung im Jahr 1864 nach. Für die Rekonstruktion der umlaufenden Befensterung wählten die Planer in Abstimmung mit der Stadt und der Denkmalbehörde wärmedämmende Stahlprofile. Mit Janisol, Janisol Primo und Janisol Arte der Jansen AG, Oberriet, konnte die Befensterung stilgerecht adaptiert werden. Die circa zwei Meter breiten und sechs Meter hohen Elemente im Erdgeschoss beispielsweise sind eine aufwendige Konstruktion aus einem relativ massiven, tragenden Teil und einem dazu in der Ebene um 60 Millimeter

nach innen versetzt liegenden Einselelement. Im wiederhergestellten Dachsalon dagegen ging man weitaus pragmatischer vor, um dem einstigen Charakter Ausdruck zu verleihen: Waren die Rosettenfenster früher aus vielen einzelnen Scheiben mit gusseisernen Sprossen gefertigt, so wurde die Ornamentik der originalen Befensterung nun einfach auf ein zeitgemässes Wärmeschutzglas aufgedruckt.

pic\_01\_jw1599-0007.jpg: Die circa zwei Meter breiten und sechs Meter hohen Elemente sind eine aufwendige Konstruktion aus einem relativ massiven, tragenden Teil und einem dazu in der Ebene um 60 Millimeter nach innen versetzt liegenden Einselelement.

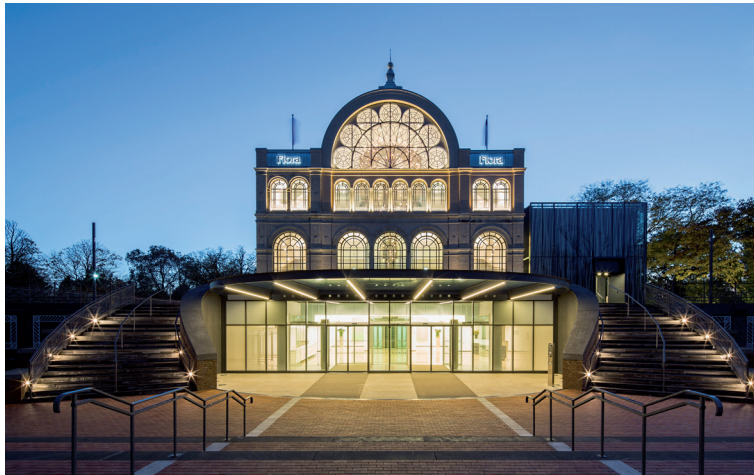
pic\_02\_jw1599-0001.jpg: Zu den wesentlichen räumlichen Veränderungen gehört die Ausbildung eines Sockelgeschosses. Hier ist unter anderem der neue Haupteingang angeordnet.

pic\_02\_jw1599-0001.jpg: Zu den wichtigsten räumlichen Veränderungen gehört die Ausbildung eines Sockelgeschosses. Hier ist unter anderem der neue Haupteingang angeordnet.

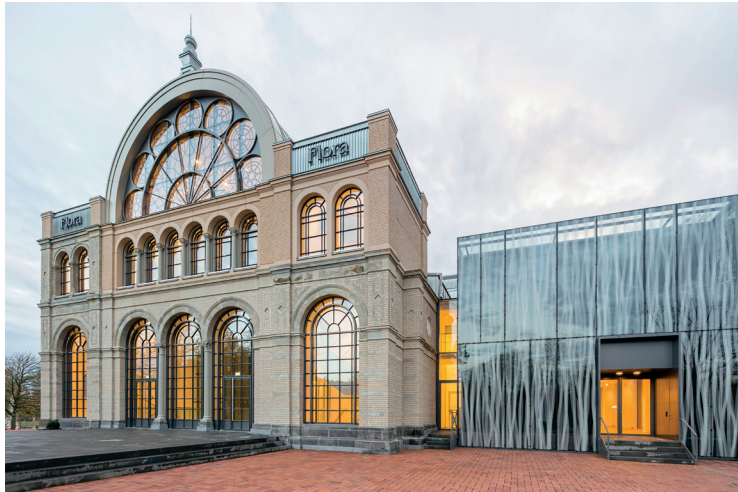
pic\_03\_jw1599-0004.jpg: Ein verglaster Neubau, der mit einer Glasfuge vom Bestandsbau abgelöst ist, ersetzt die heterogenen Anbauten aus der Nachkriegszeit.

Die „Neue Flora“ steht auf den originalen Grundmauern, sowohl was den Altbau von 1864 betrifft als auch die Räumlichkeiten, die nach dem Zweiten Weltkrieg hinzugefügt wurden. Die heterogenen Anbauten wurden jedoch abgerissen und durch einen verglasten Neubau ersetzt, der mit einer Glasfuge vom Bestandsbau abgelöst ist. Zu den wichtigsten räumlichen Veränderungen gehört die Ausbildung eines Sockelgeschosses. Hier ist unter anderem der neue Haupteingang angeordnet, der vom Parkplatz aus ebenerdig zugänglich ist. Das grosszügige Foyer entwickelt sich über die gesamte Gebäudehöhe von rund 20 Metern. Ein verglaster Panoramaaufzug erschliesst die oberen Ebenen mit dem historischen Festsaal, dem Parksalon und dem neuen Dachsalon unter dem wiederhergestellten Tonnendach.

pic\_03\_jw1599-0004.jpg: Ein verglaster Neubau, der mit einer Glasfuge vom Bestandsbau abgelöst ist, ersetzt die heterogenen Anbauten aus der Nachkriegszeit.

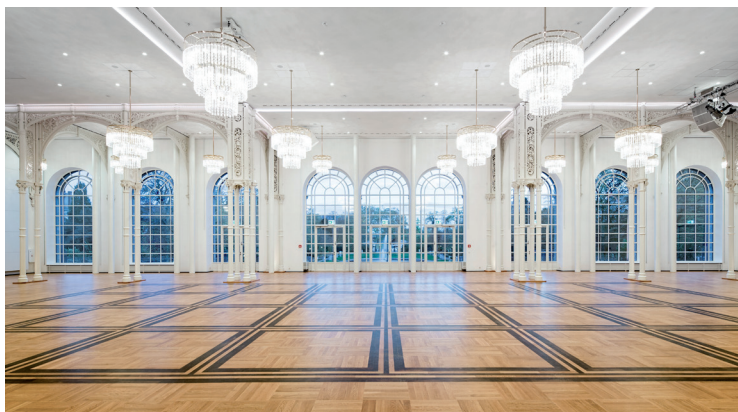
pic\_04\_jw1599-0066.jpg: Für die Rekonstruktion der umlaufenden historischen Befensterung wählten die Planer das wärmedämmende Stahlprofil Janisol von Jansen, CH-Oberriet.

pic\_04\_jw1599-0066.jpg: Für die Rekonstruktion der umlaufenden historischen Befensterung wählten die Planer das wärmedämmende Stahlprofil Janisol von Jansen, CH-Oberriet.
