Sanierung der Carlebach Synagoge Lübeck:
Raum für Lübecks jüdische Gemeinde

Nach siebenjähriger Bauzeit ist die Sanierung der Carlebach Synagoge soweit abgeschlossen, dass das Gebetshaus der jüdischen Gemeinde in Lübeck seiner Bestimmung übergeben werden kann. Die wachsende Bedrohung durch Terroristen prägte die Bauaufgabe. Hiervor schützen künftig unter anderem Fenster und Türen aus dem thermisch getrennte Stahlprofilssystem Janisol HI.

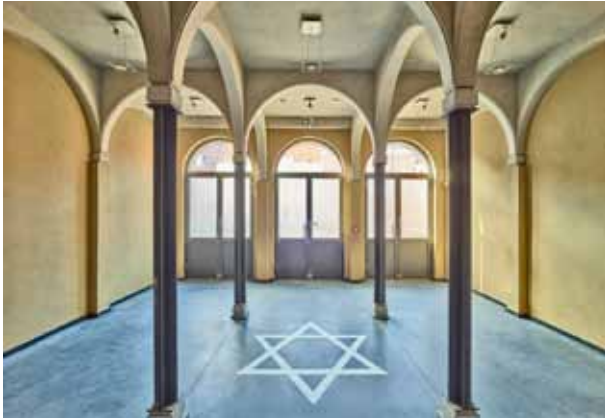
pic_03: Haupteingangportal zur Vorsynagoge mit Davidstern.

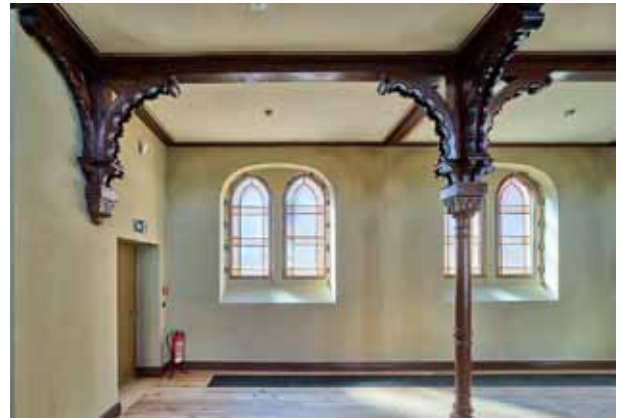
pic_04: Die schlichten, bleiverglasten Fenster von 1880 wurden vollständig restauriert und sicherheits-technisch ertüchtigt.

Keine ganz einfache Aufgabe also für die Thiem Security Solutions, Schkeuditz, die mit der Fertigung und dem Einbau dieser Bauelemente betraut war. Der Spezialist für den individuellen Schutz von Gebäuden und Liegenschaften fertigte die objektspezifischen Sonderkonstruktionen auf der Basis der hoch wärmedämmten Stahlprofilserie Janisol HI. „Die grösste Herausforderung stellten die Sicherheitselemente mit Rundbogen, Korbbogen und Stichbogen dar“, erläutert Geschäftsführer Jürgen Thiem, „doch auch diese konnten wir mit dem vergleichsweise schmalen, weil hochbelastbaren Stahlprofil in ansprechender Optik lösen.“ Die objektspezifischen Sonderkonstruktionen wurden ausschliesslich im eigenen Haus entwickelt und die erforderlichen Zertifizierungen und Prüfnachweise durch Thiem Security Solutions im Vorfeld durchgeführt. Mit dem Stahlprofilssystem Janisol HI liessen sich die Fenster und Türen in schlanker Optik fertigen, ohne dass rein optisch ein Unterschied zu Standardkonstruktionen ersichtlich wäre: Die relevanten Sicherheitsmerkmale liegen diskret im Inneren verborgen.

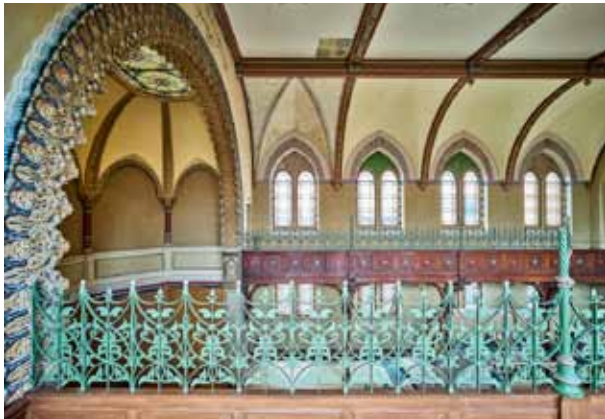
pic_05: Frauenempore: Das gusseiserne Gitter stammt noch aus der Erbauungszeit.

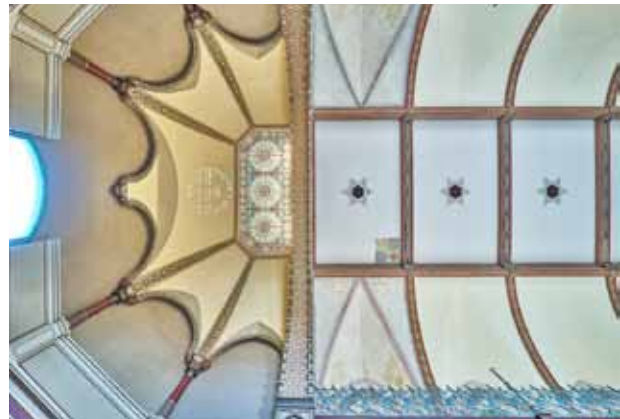
pic_06: Deckengewölbe: Aus Kostengründen wurden die Male-rien nur ansatzweise freigelegt.

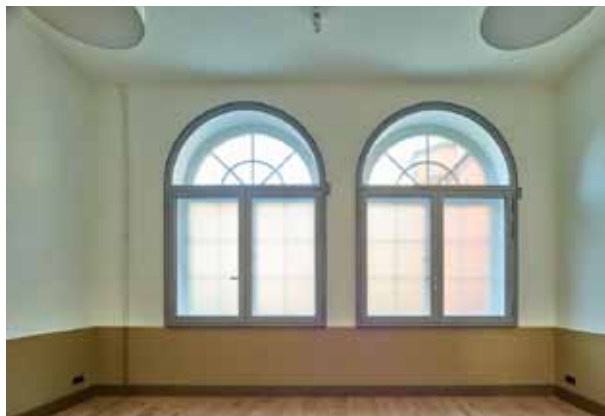
pic_07: Kiddusch / Ausstellungsflächen in EG. Mattiertes Glas in den Kastenfenstern gewährleistet Sichtschutz.
